# KORUND®

## ΥΠΕΡΛΕΠΤΗ ΘΕΡΜΟΜΟΝΩΣΗ

**ΕΡΓΟ:** ΘΕΡΜΟΜΟΝΩΣΗ ΕΞΩΤΕΡΙΚΗΣ ΤΟΙΧΟΠΟΙΙΑΣ

**ΤΟΠΟΘΕΣΙΑ:** ΚΑΛΥΒΙΑ ΘΟΡΙΚΟΥ

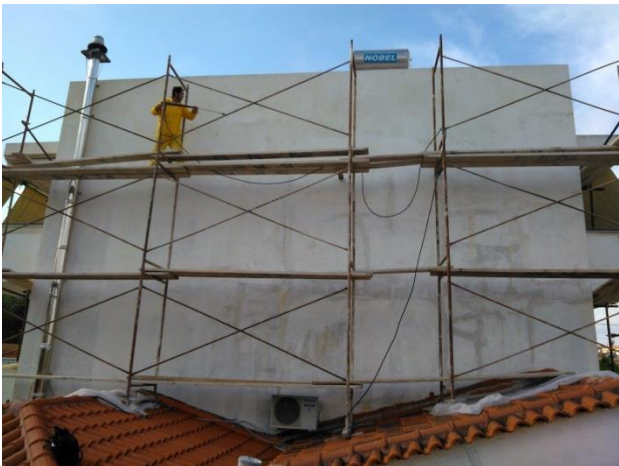
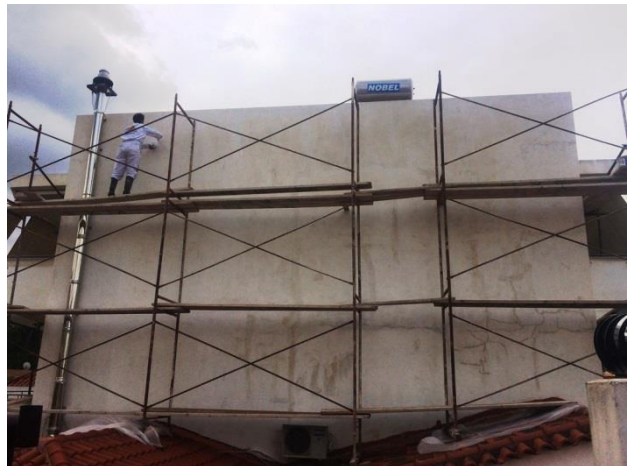
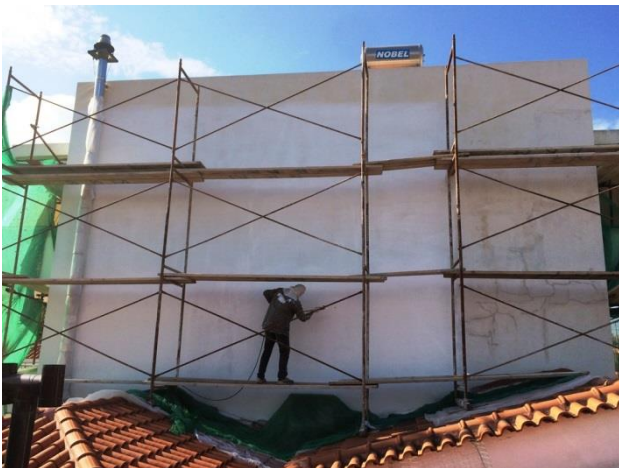
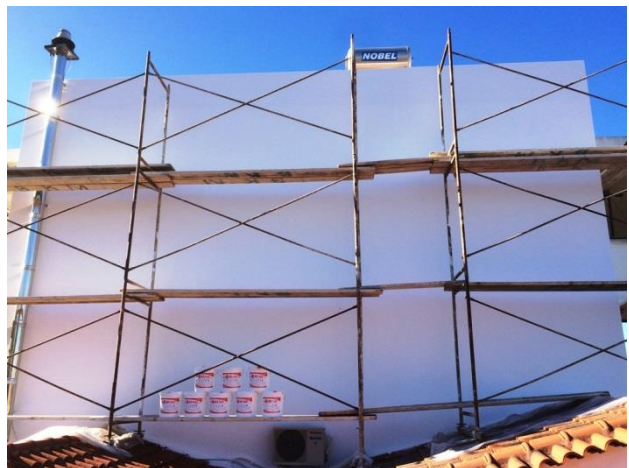
**ΠΕΡΙΓΡΑΦΗ:** Η πλαϊνή όψη του κτιρίου ήταν για χρόνια χωρίς μόνωση λόγω της εφαιπόμενης πλευράς του με τα γειτονικά όρια. Η υπέρλεπτη θερμομόνωση **KORUND** έδωσε οριστική λύση αφήνοντας ικανοποιημένους και του δύο ιδιοκτήτες εμπλεκόμενοι στο έργο!

**ΣΤΑΔΙΟ 1:** Καθαρισμός επιφανείας με χρήση υδροβολής υψηλής πίεσης

**ΣΤΑΔΙΟ 2:** Διάνοιξη και στοκάρισμα ρωγμών

**ΣΤΑΔΙΟ 3:** Εφαρμογή υπέρλεπτης θερμομόνωσης **KORUND** σε τελικό πάχος 2mm

**ΣΤΑΔΙΟ 4:** Τελικό βάψιμο με ακρυλικό χρώμα
